# IITIN SEURAKUNTA IITIN KIRKONKYLÄN SEURAKUNTATALON PERUSKORJAUS KORJAUSTARVEKATSELMUS

12.2.2020

HANKESUUNNITTELUVAIHE

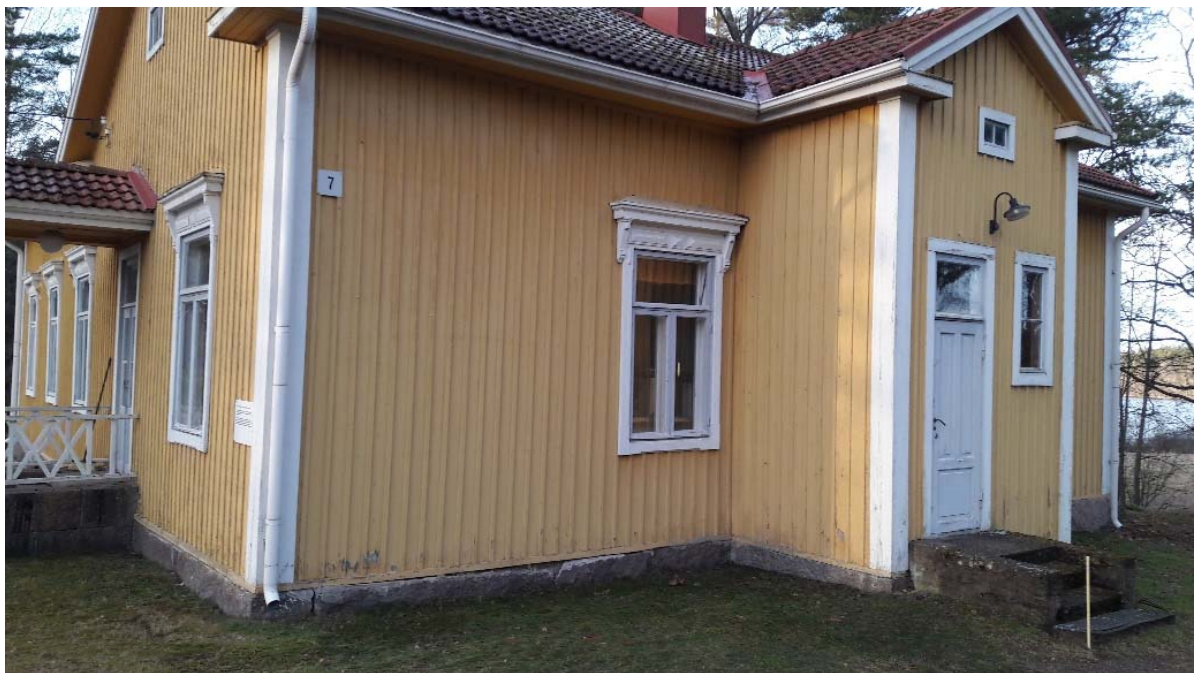
Räystäiden maalipinta vaati huoltomaalauksen ja jotkin lahovaurioituneet laudat vaihtamisen.

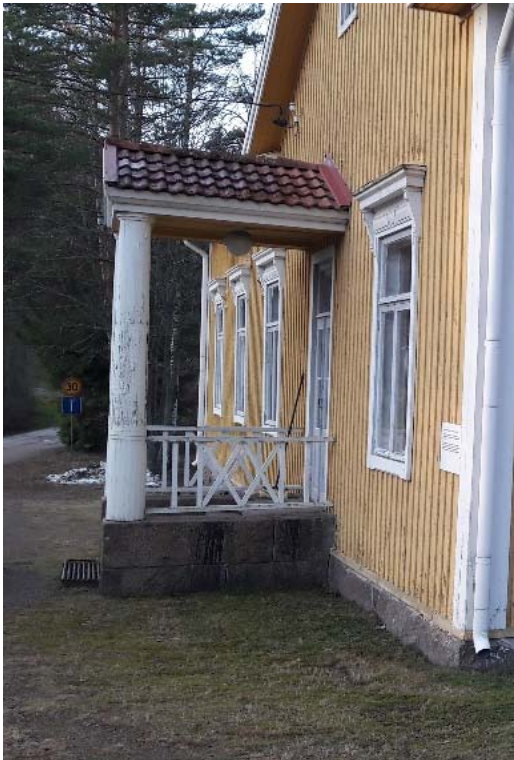
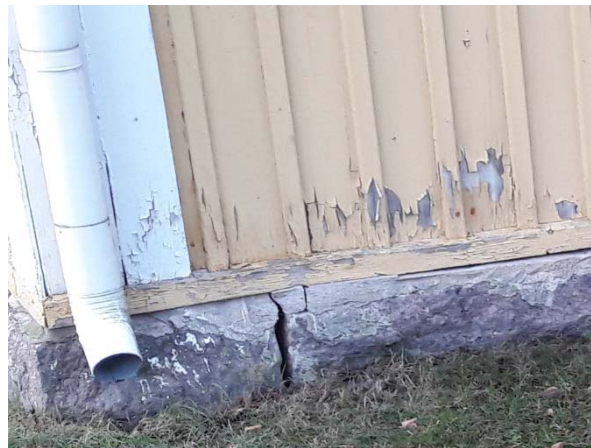
Pääsisäänkäynnin katoksessa on kaiteissa mm. lahovaurioita, jotka vaativat korjaus.

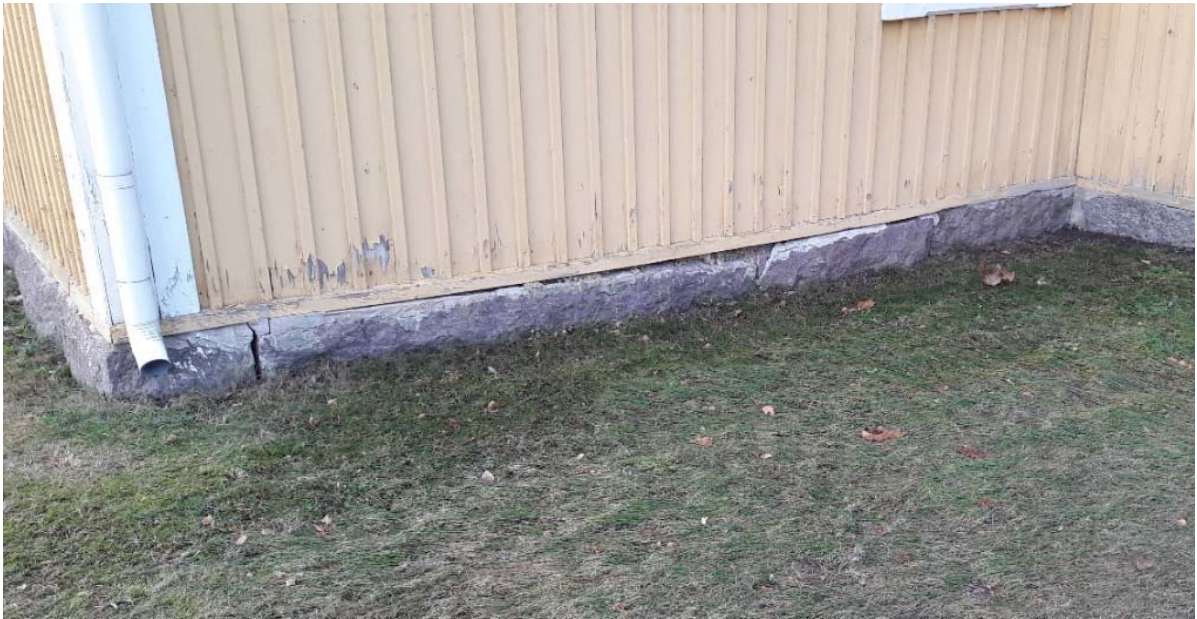
Sokkeli on graniittia. Keittiön puoleisella sivulla on näkyvissä joidenkin kivien siirtyminen ja maan pinnan vajoaminen. Sokkelin tuuletusaukot olivat ummessa, kun oli talvikausi meneillään.
